UNIVERSITATEA  
DIN ORADEA

CONSILIUL DE ADMINISTRAȚIE  
SENATUL UNIVERSITĂȚII DIN ORADEA

**EXPERTIZA NR. 259 / 2025**

obiectiv: Desființare construcție existentă – 203647-C5 - Clădire H - Clădire H  
amplasament: Str. Universității nr. 1A, nr. cad. 203467  
municipiul Oradea, jud. Bihor  
beneficiar: Universitatea din Oradea  
faza: D.T.A.D.

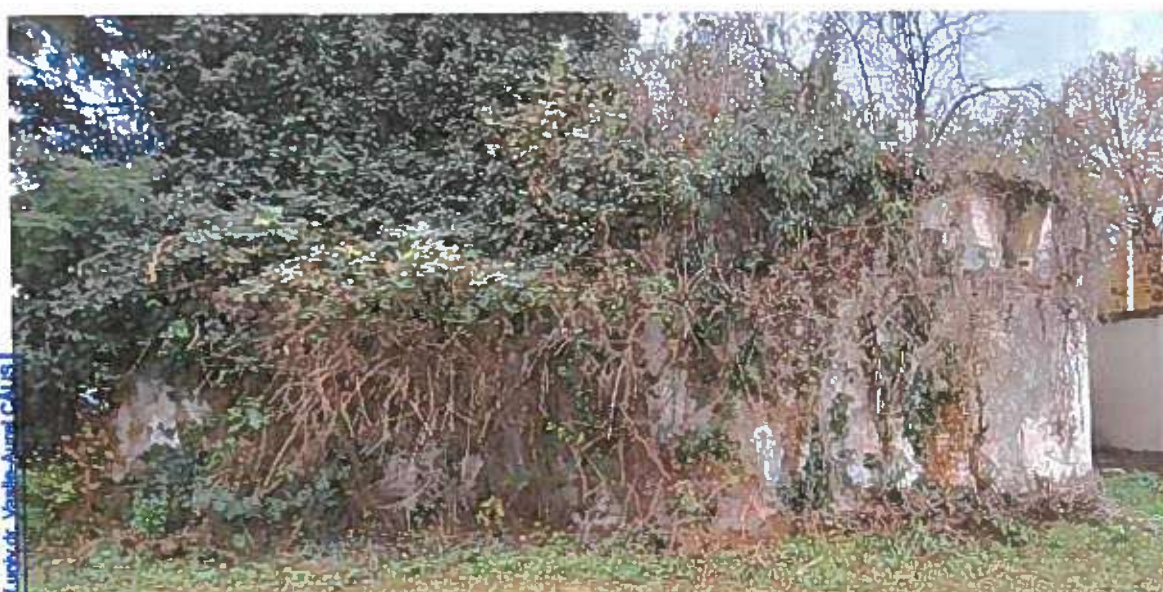
*Fig. 5. Construcție existentă 159780 - C5*

- având în vedere vechimea clădirii, faptul că de o bună perioadă de timp această clădire este fără întreținere, neavând funcționalitate; materialele din care este alcătuită clădirea s-au degradat: cărămida, mortarul de zidire a blocurilor de zidărie, hidroizolația bituminoasă de pe acoperișul acesteia;
- clădirea este în stare degradată din neîntreținere / neutilizare, infiltrații;
- degradări ale învelitorii (îmbătrânirea acesteia);
- degradări ale elementelor structurale – pereți: fisuri și crăpături semnificative;
- degradări avansate ale finisajelor, tencuielilor pe fațade – zone degradate datorită umezelii acumulate în timp și netratate, zone cu tencuială desprinsă;

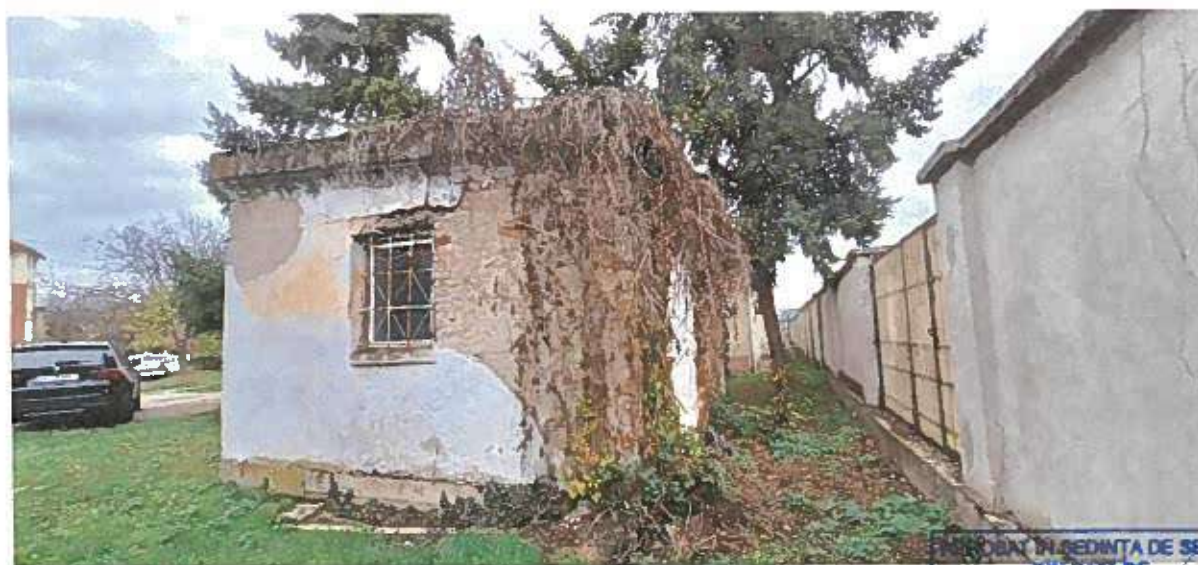
*Fig. 5. Construcție existentă 159780 - C6*

- având în vedere vechimea clădirii, faptul că de o bună perioadă de timp această clădire este fără întreținere, neavând funcționalitate; materialele din care este alcătuită clădirea s-au degradat: cărămida, mortarul de zidire a blocurilor de zidărie, hidroizolația bituminoasă de pe acoperișul acesteia;

- clădirea este în stare degradată din neîntreținere / neutilizare, infiltrații;
- degradări ale învelitorii (îmbătrânirea acesteia);
- degradări ale elementelor structurale – pereți: fisuri și crăpături semnificative;
- degradări avansate ale finisajelor, tencuielilor pe fațade – zone degradate datorită umezelii acumulate în timp și netratate, zone cu tencuială desprinsă;
