UNIVERSITATEA  
DIN ORADEA

CONSILIUL DE ADMINISTRAȚIE  
SENATUL UNIVERSITĂȚII DIN ORADEA

**EXPERTIZA NR. 259 / 2025**

obiectiv: Desființare construcție existentă – 203647-C5 - Clădire H - Clădire H  
amplasament: Str. Universității nr. 1A, nr. cad. 203467  
municipiul Oradea, jud. Bihor  
beneficiar: Universitatea din Oradea  
faza: D.T.A.D.

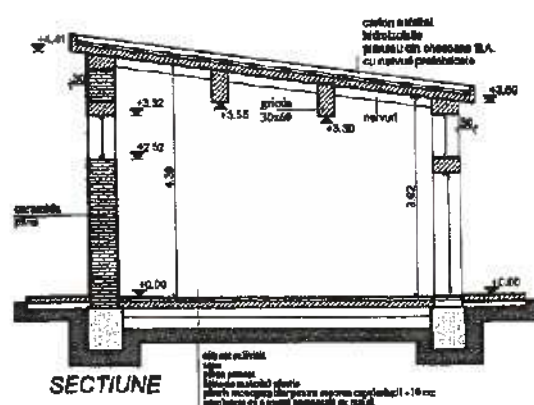
Figura 7. Secțiune - relevu

- având în vedere vechimea clădirii, că o perioadă această clădire a funcționat parțial îngropată și că în această zonă apa freatică, în ultima perioadă, are un nivel ridicat, materialele din care este alcătuită clădirea s-au degradat: cărămida, mortarul de zidire a blocurilor de zidărie, hidroizolația bituminoasă de pe acoperișul acesteia.

- clădirea este în stare degradată din neîntreținere / neutilizare, infiltrații;
- degradări ale învelitorii (îmbătrânirea acesteia);
- degradări ale elementelor structurale – pereți.
- degradări avansate ale finisajelor, tencuielilor pe fațade – zone degradate datorită umezelii acumulate în timp și netratate, zone cu tencuială desprinsă:

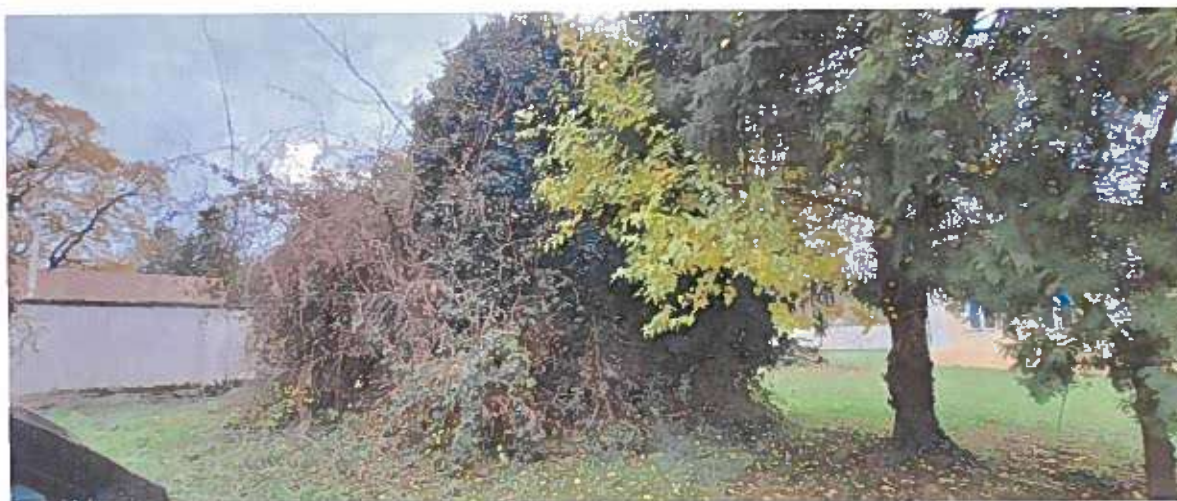
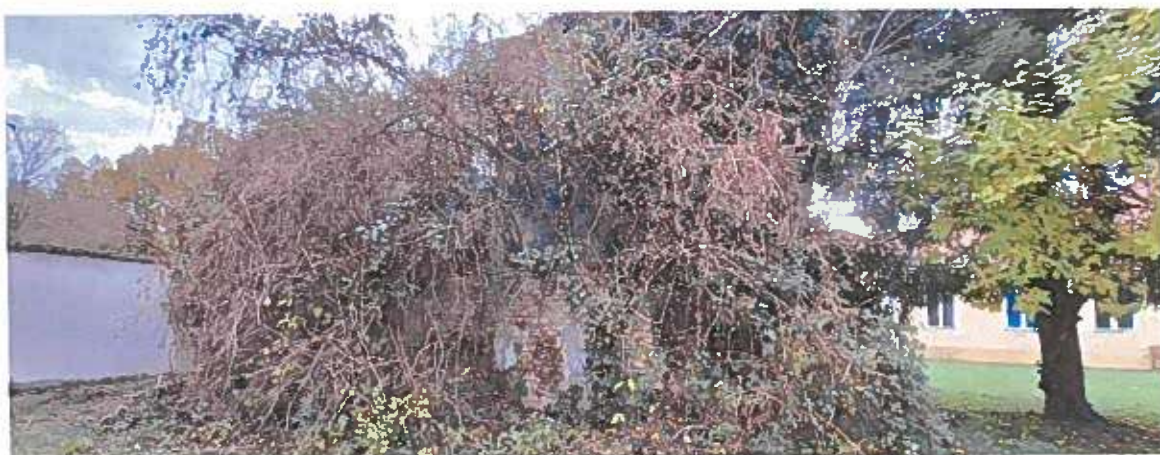
*Fig. 4. Amplasament - Construcție existentă 159780 - C5*

- având în vedere vechimea clădirii, faptul că de o bună perioadă de timp această clădire este fără întreținere, neavând funcționalitate; materialele din care este alcătuită clădirea s-au degradat: cărămida, mortarul de zidire a blocurilor de zidărie, hidroizolația bituminoasă de pe acoperișul acesteia;
- clădirea este în stare degradată din neîntreținere / neutilizare, infiltrații;
- degradări ale învelitorii (îmbătrânirea acesteia);
- degradări ale elementelor structurale – pereți: fisuri și crăpături semnificative;
- degradări avansate ale finisajelor, tencuielilor pe fațade – zone degradate datorită umezelii acumulate în timp și netratate, zone cu tencuială desprinsă;

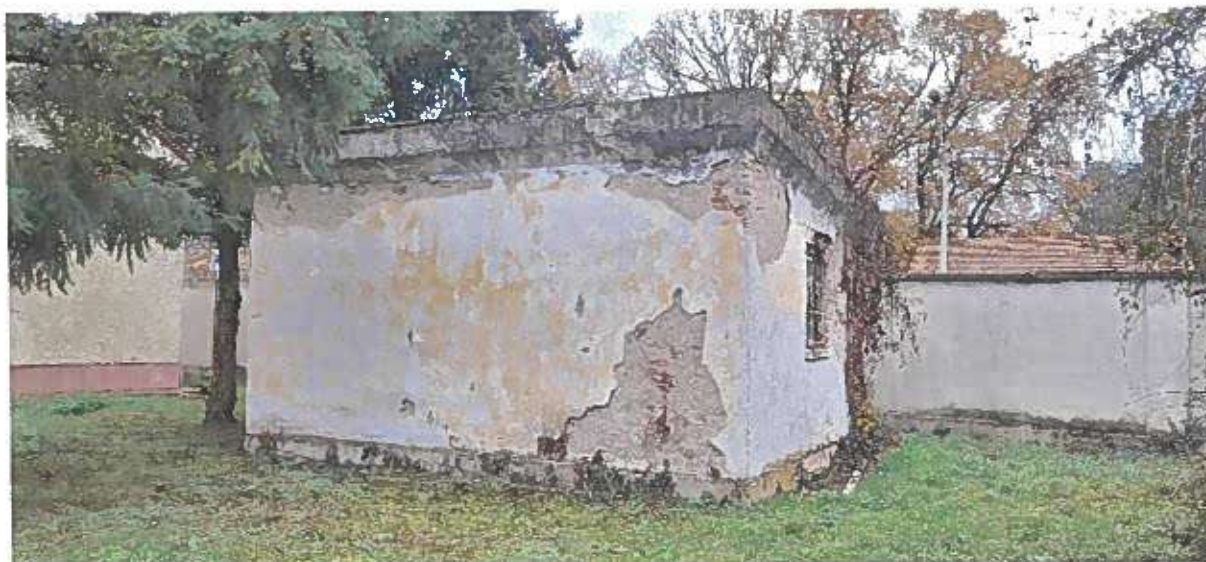
*Fig. 4. Amplasament - Construcție existentă 159780 - C6*

- având în vedere vechimea clădirii, faptul că de o bună perioadă de timp această clădire este fără întreținere, neavând funcționalitate; materialele din care este alcătuită clădirea s-au degradat: cărămida, mortarul de zidire a blocurilor de zidărie, hidroizolația bituminoasă de pe acoperișul acesteia;

- clădirea este în stare degradată din neîntreținere / neutilizare, infiltrații;
- degradări ale învelitorii (îmbătrânirea acesteia);
- degradări ale elementelor structurale – pereți: fisuri și crăpături semnificative;
- degradări avansate ale finisajelor, tencuielilor pe fațade – zone degradate datorită umezelii acumulate în timp și netratate, zone cu tencuială desprinsă;
